TANÚSÍTVÁNY

A tanúsítvány száma:	T-41-M1167/22
Revízió szám:	1.0

Megnevezés (típus/fantáziánév):	Via Ferrata- Tata Kálvária domb (7 db vasalt út)
Gyártó/ kivitelező neve	KKL Kereskedelmi és Szolgáltató Kft.
Gyártó/ kivitelező címe:	H-1145 Budapest, Torontál utca 17.
Azonosítószám/ jelzet:	Kálvária domb vasalt utak – via ferrata
Gyártás/ kivitelezés időpontja:	2022. 11.
Veszélyességi osztály:	I. veszélyességi osztály
Terhelhetőség/ főbb korlátozások: (részletesen lásd pályaszabályzat)	- 2 mászó között min. 2 rögzítési pontnak kell lennie - csak Via Ferratahoz alkalmas védőeszközzel használható - folyamatos önbiztosítás alkalmazása szükséges! - Gyermekek csak gyakorlott felnőtt, vagy túravezető felügyeletével mászhatnak! - gyermekpályák max. 140 cm-es testmagasságig használhatók! - 40 kg testtömeg alatt speciális biztosítás szükséges - csak megfelelő fizikális és mentális állapotban használható! - a fal alatt tartózkodni tilos! - egyéb előírások pályahasználati szabályzat szerint!

ÉRTÉKELŐ JEGYZŐKÖNYV

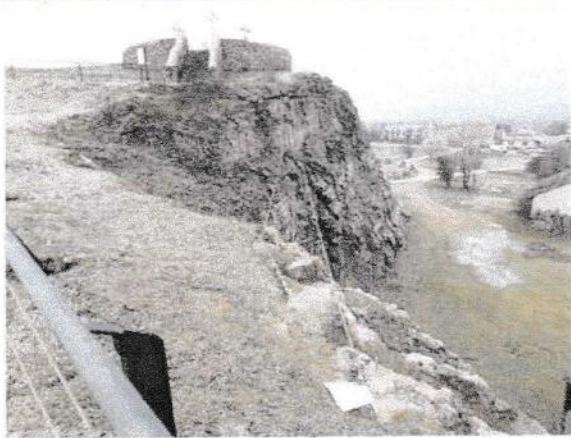
F01- Mászóutak általános nézet

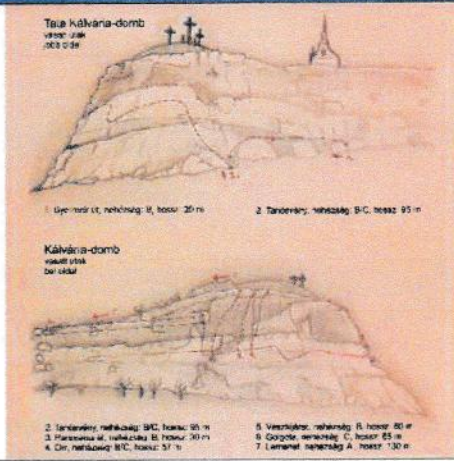
Az információs tábla kihelyezésre került, annak adattartalma nem teljes. Fel kell tüntetni az üzemeltető elérhetőségét, a gyermekpályára vonatkozó korlátozást, illetve javasolt az MSZ EN 16869:2018 j. szabvány szerinti további adattartalommal azt kiegészíteni. Többek között tételesen meg kell nevezni az alkalmazandó egyéni védőeszközre vonatkozó szabványokat (MSZ EN 958, MSZ EN 12275, MSZ EN 12277, MSZ EN 12492).

F02- Információs tábla

A pálya tényleges használatba adását az Üzemeltető márciusban tervezi. Az információs táblákat legyártották, de nem helyezték ki, mert azokat megrongálják/ ellopják stb. Legalább nyomtatott/laminált, de olvasható szabályzati lapok kihelyezése szükséges, mert a vasalt utak bárki által megközelíthetők. Esetleges baleset komoly jogi következményekkel járhat, ha a használati szabályok nincsenek kihelyezve és valaki mégis pl. felszerelés nélkül mászik. Ilyen események jogvédelme egyértelmű bizonyíték nélkül (pl. kamera felvétel) nehézkes és időigényes.

A használati szabályokat és jelöléseket ki kell helyezni melyért üzemeltető felel!

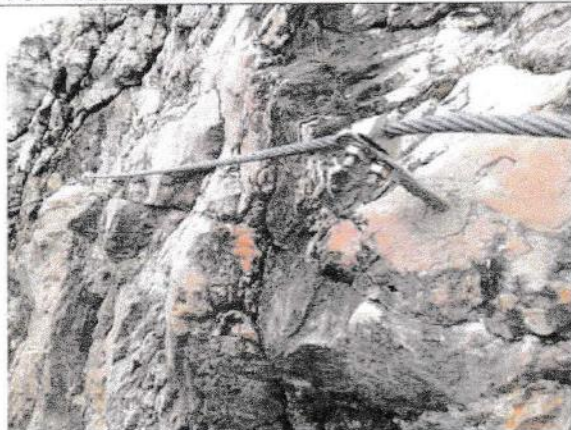
F03- Mászóutak kialakítása (közethorgonyzások)

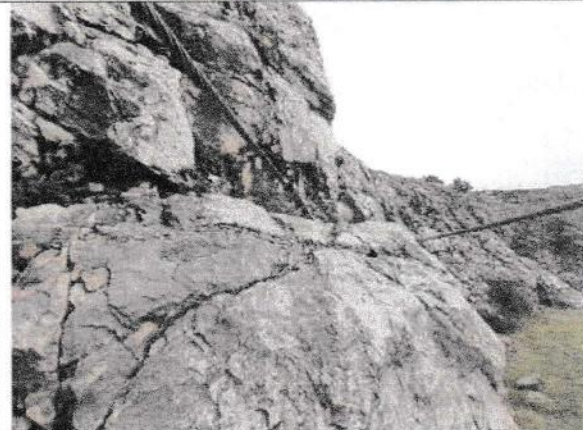
F04- Mászóutak kialakítása

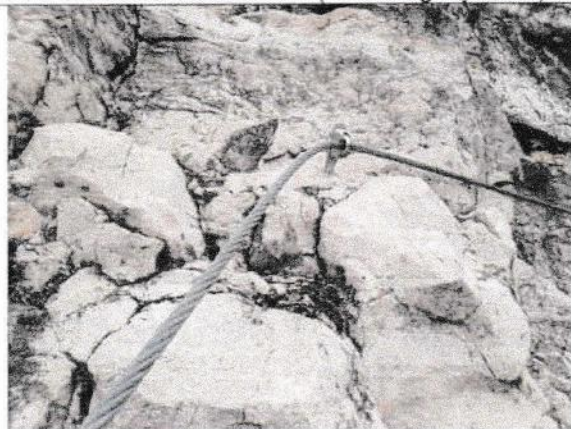
F05- Mászóutak kialakítása (közethorgonyzások)

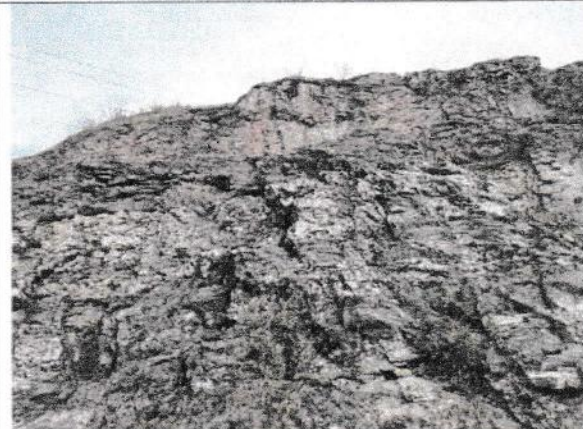
F06- Mászóutak kialakítása
